COMUNE DI CASTELBUONO

Lavori per l'esecuzione delle indagini di laboratorio propedeutiche all'attività di progettazione esecutiva dei lavori di "Recupero e ristrutturazione dell'ex cine-teatro Le Fontanelle finalizzato alla costituzione di uno spazio polifunzionale"

R.01

**Relazione finale sulla risultanza delle
indagini e prove con giudizio finale**

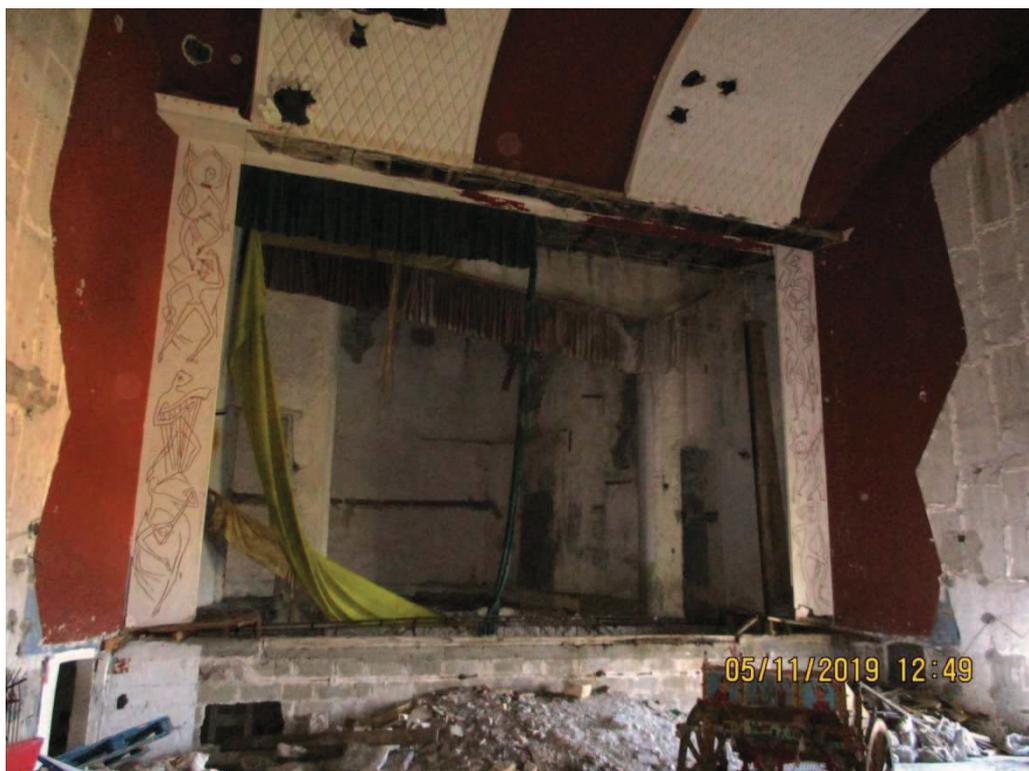
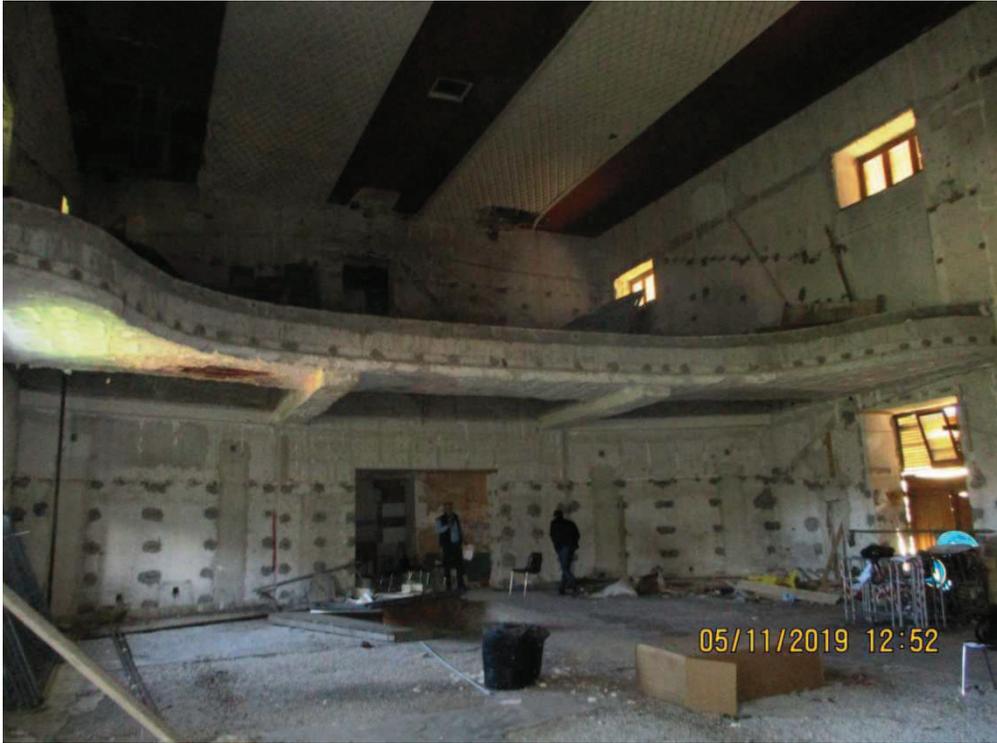
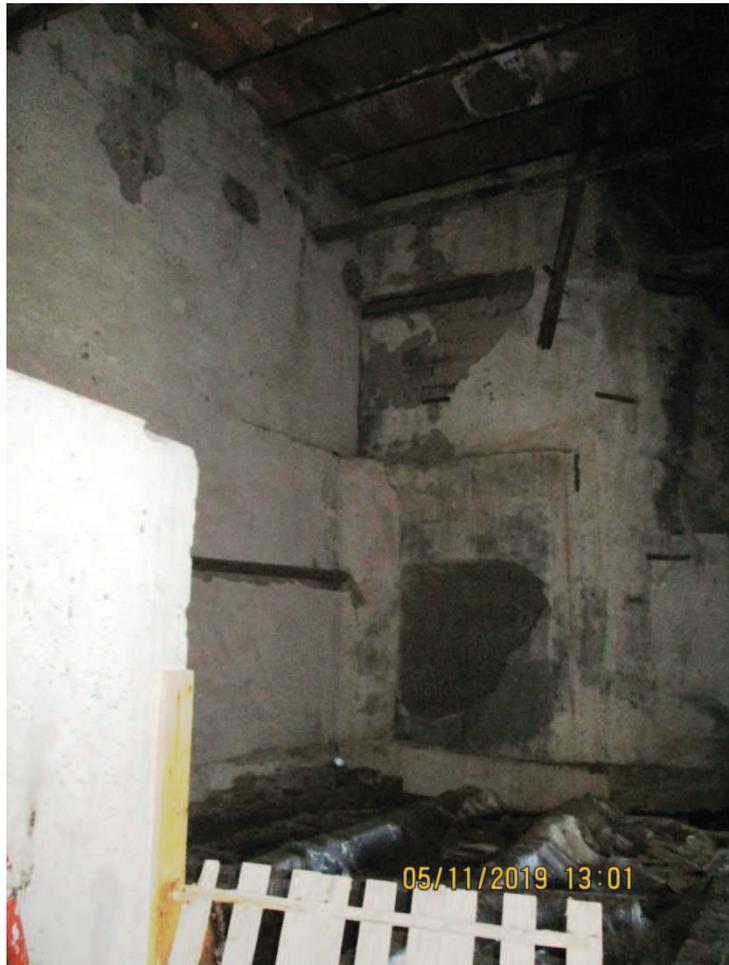
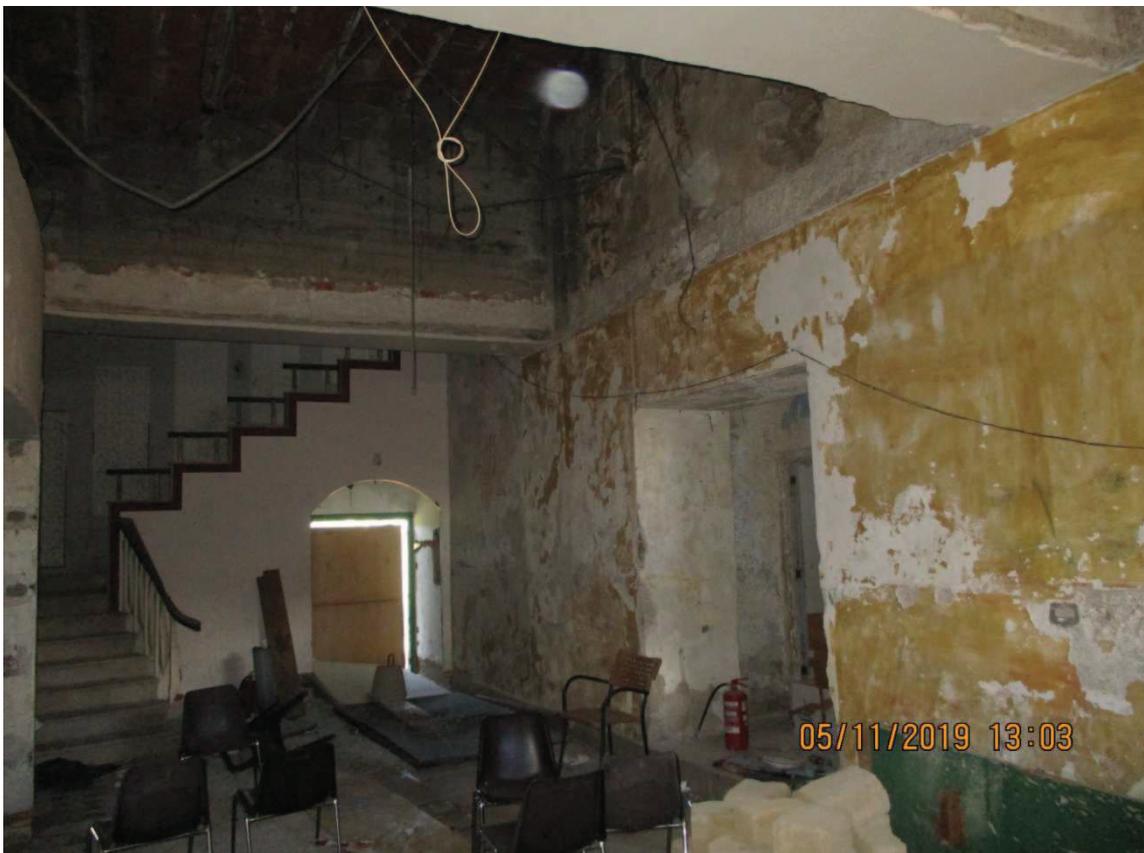
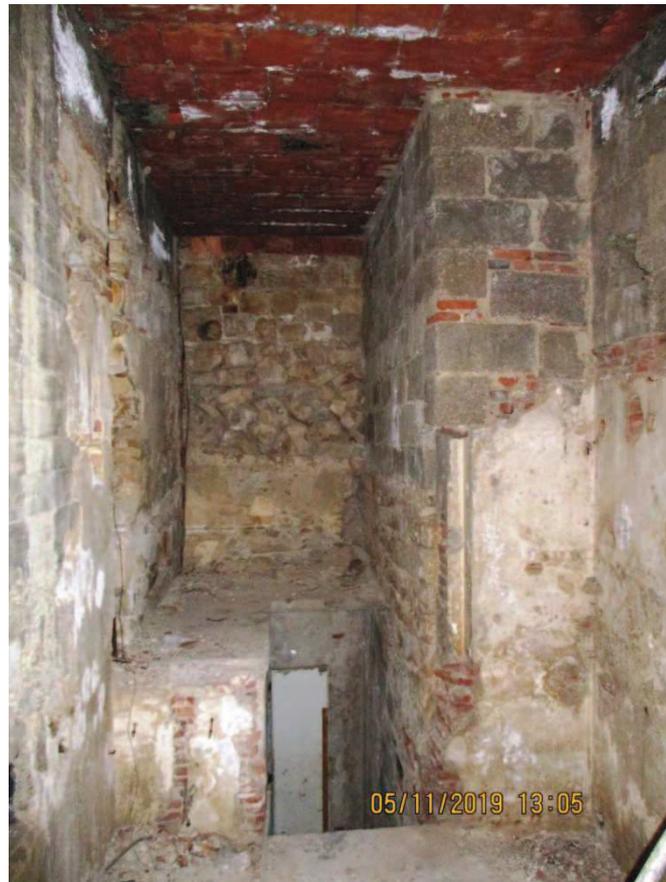
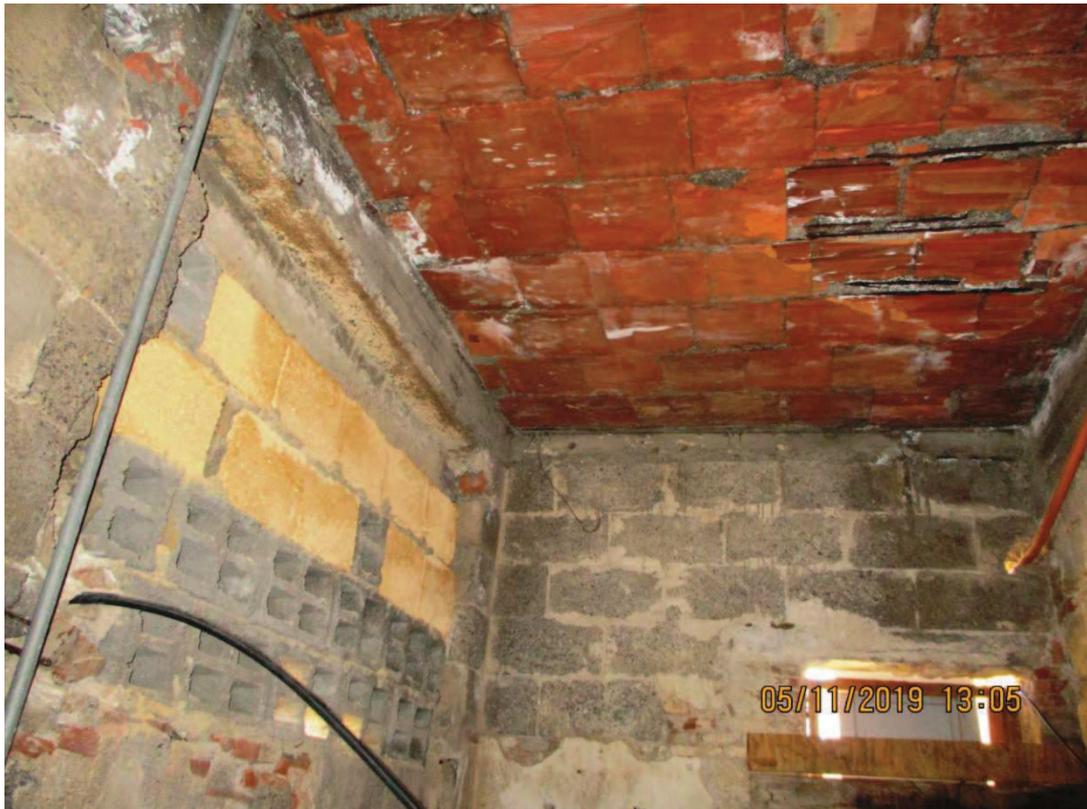
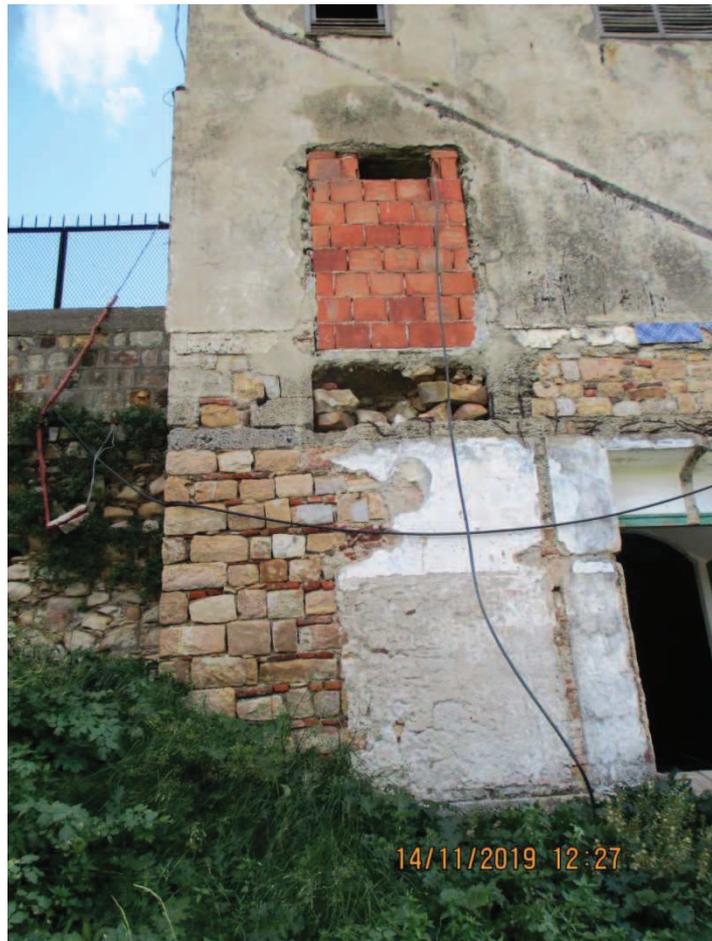
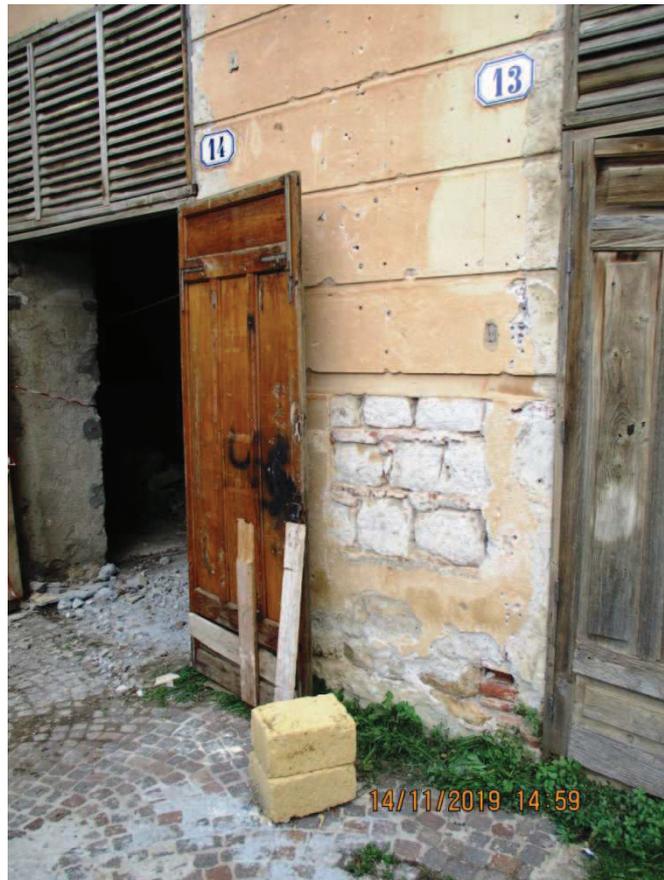
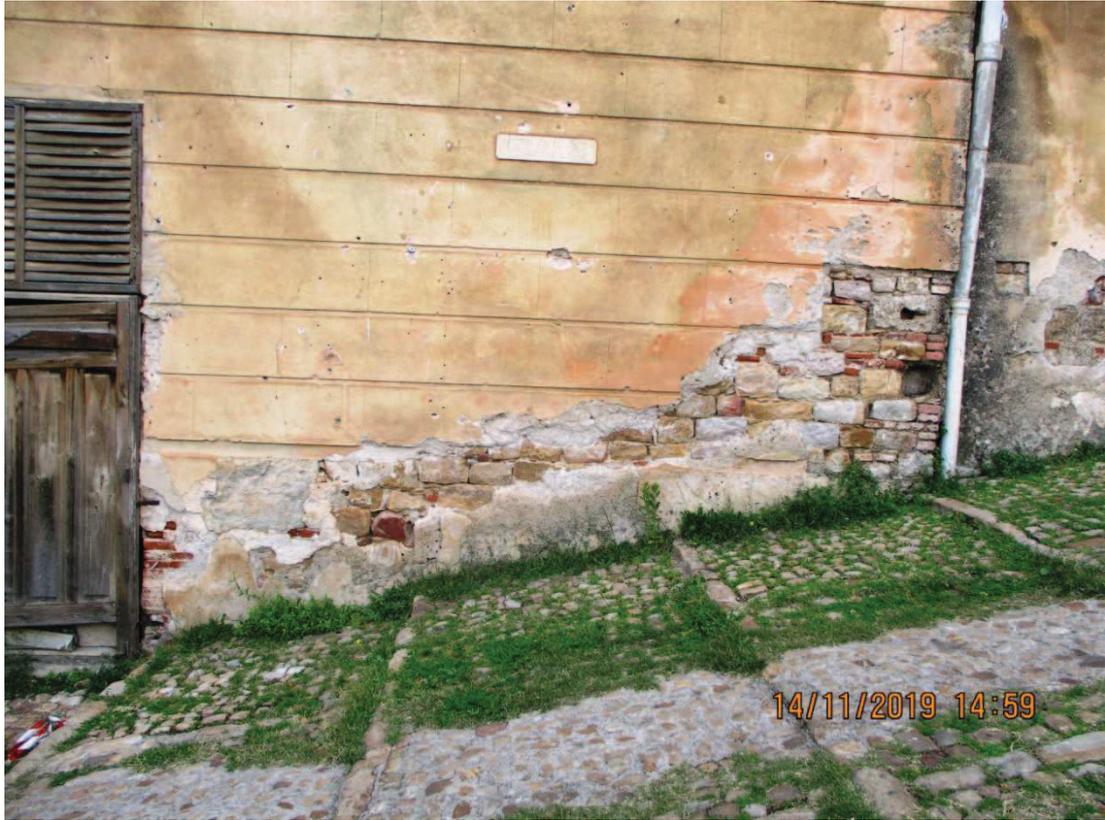
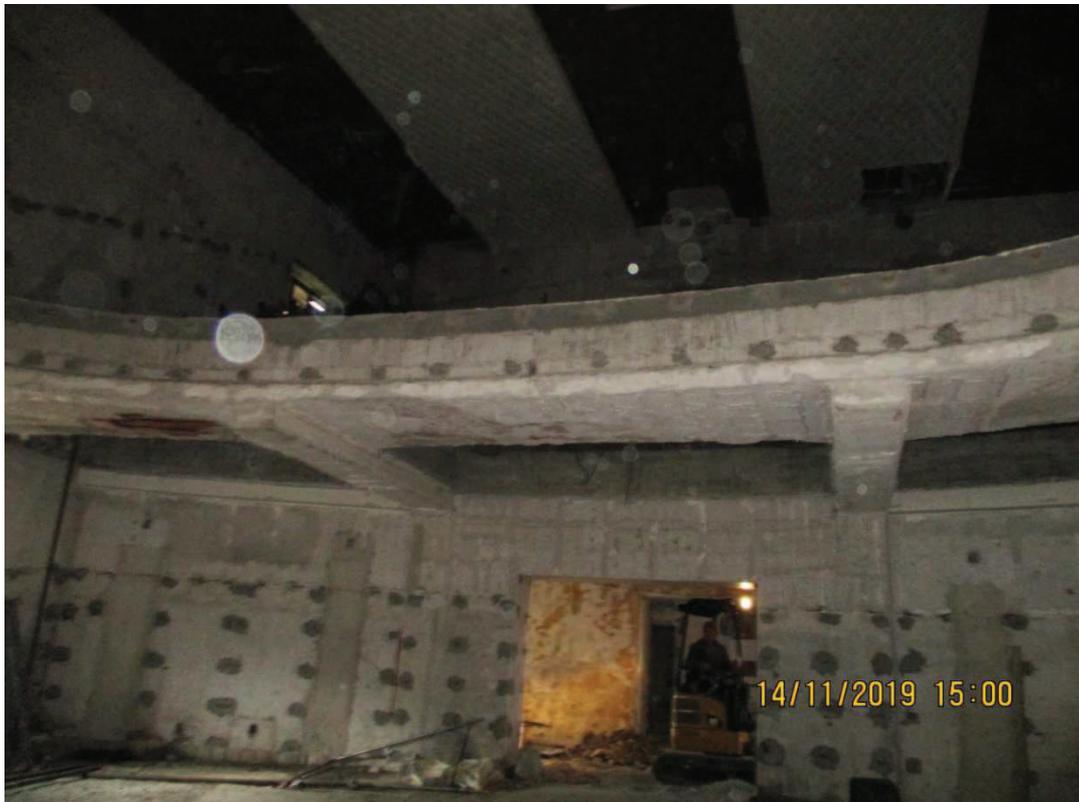
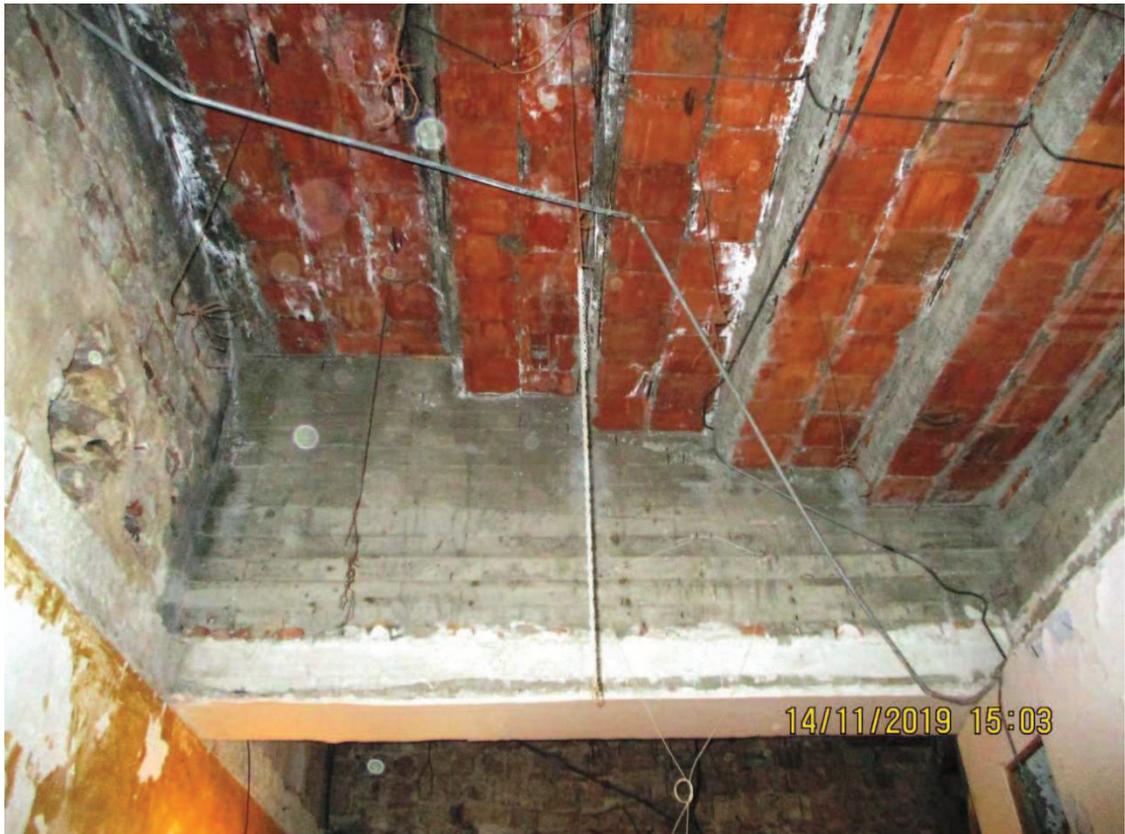
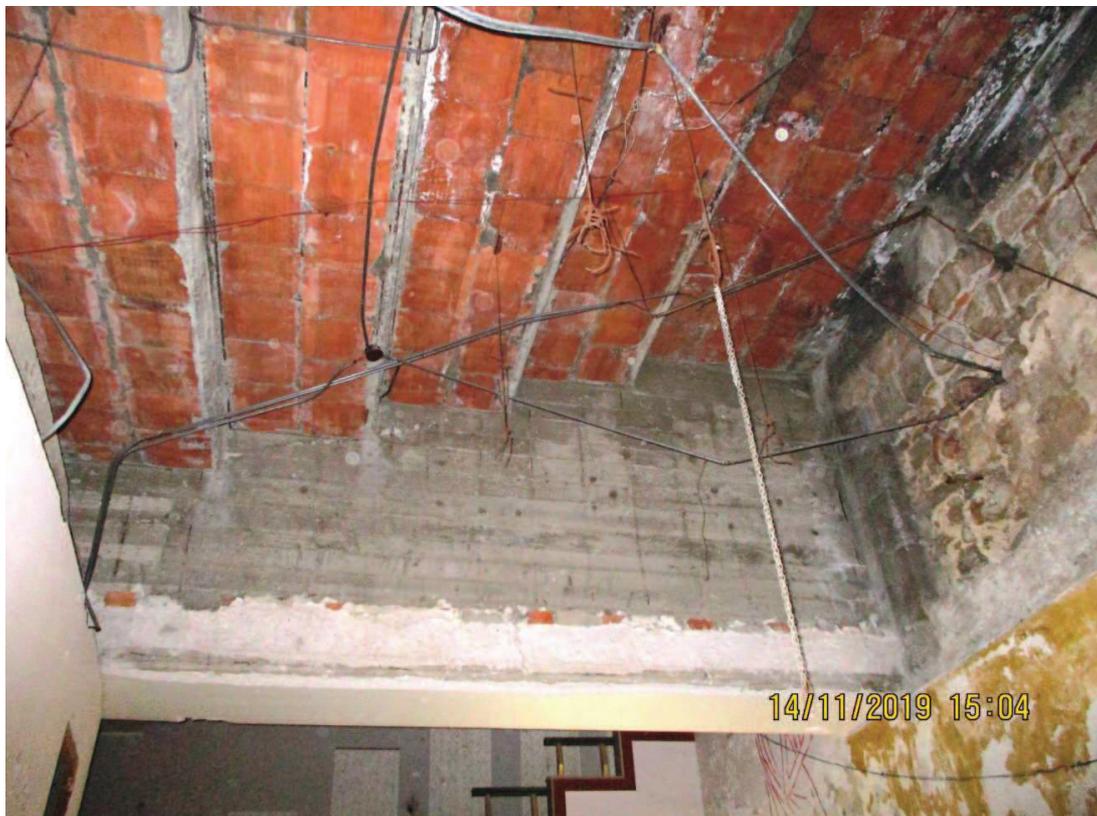
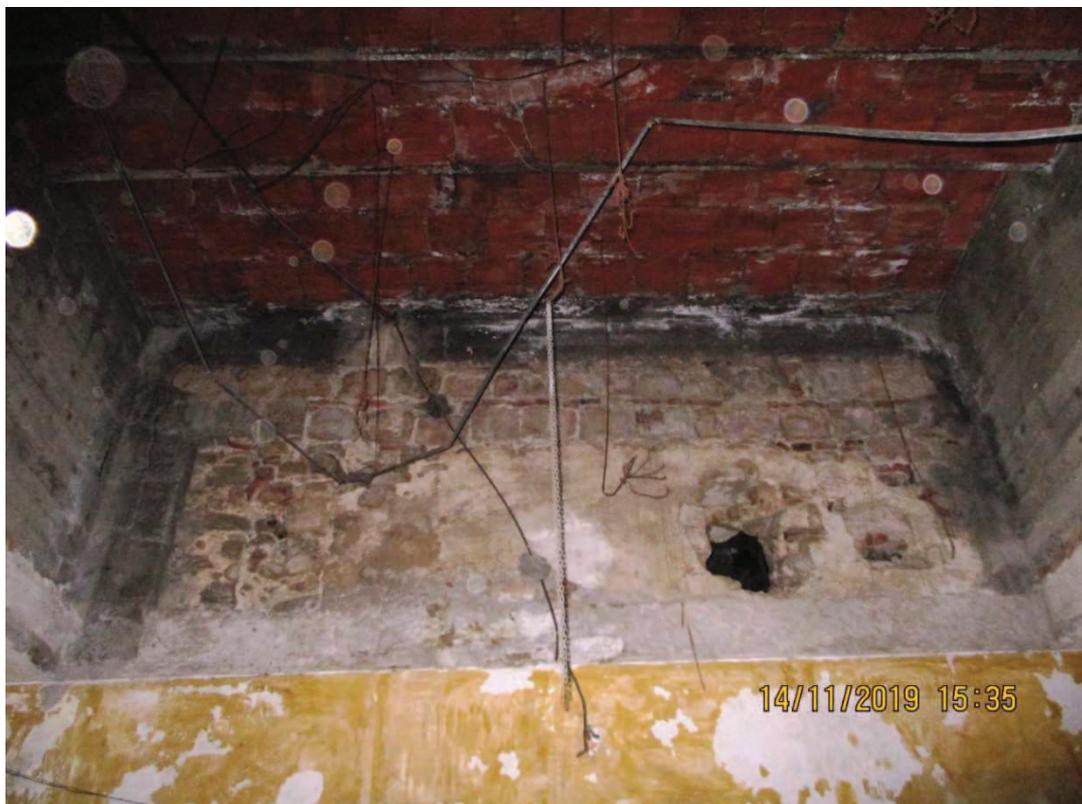
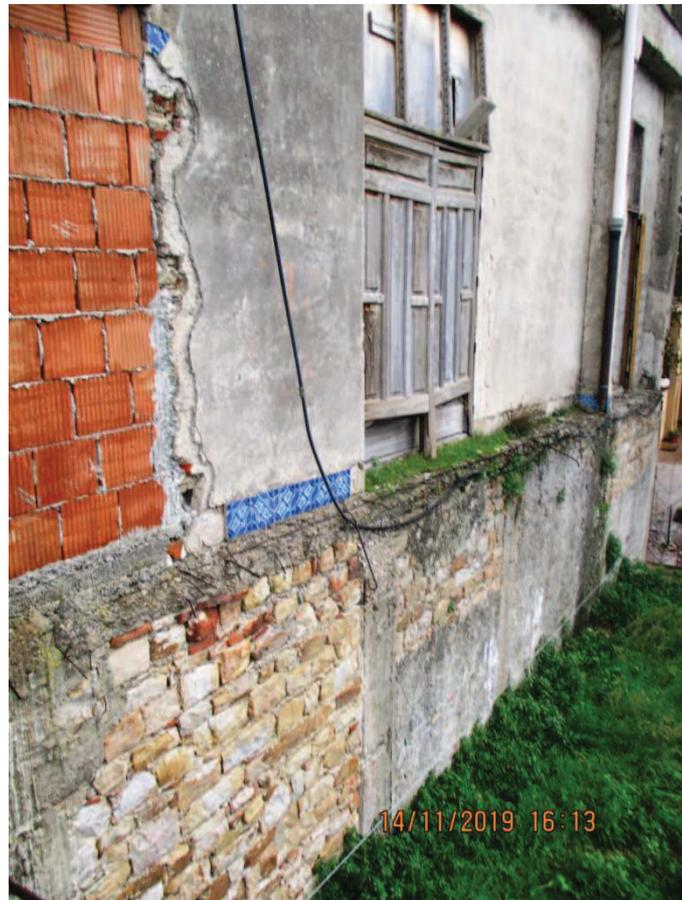
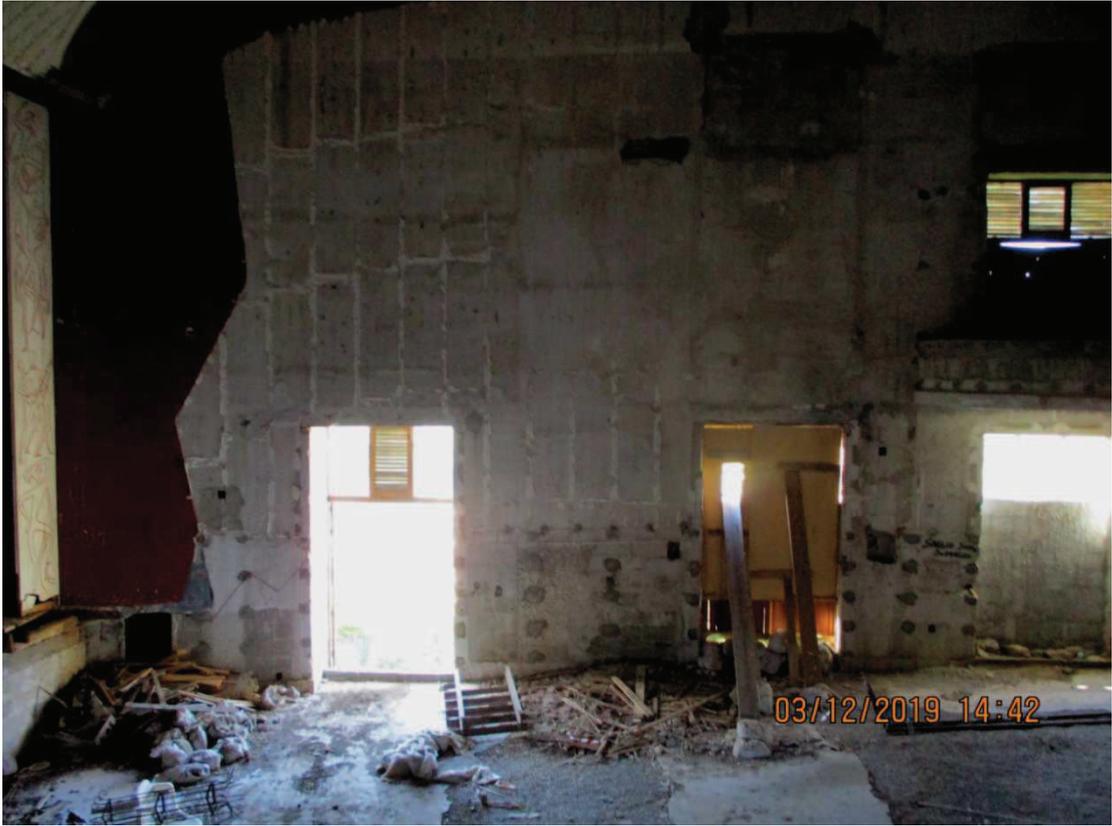
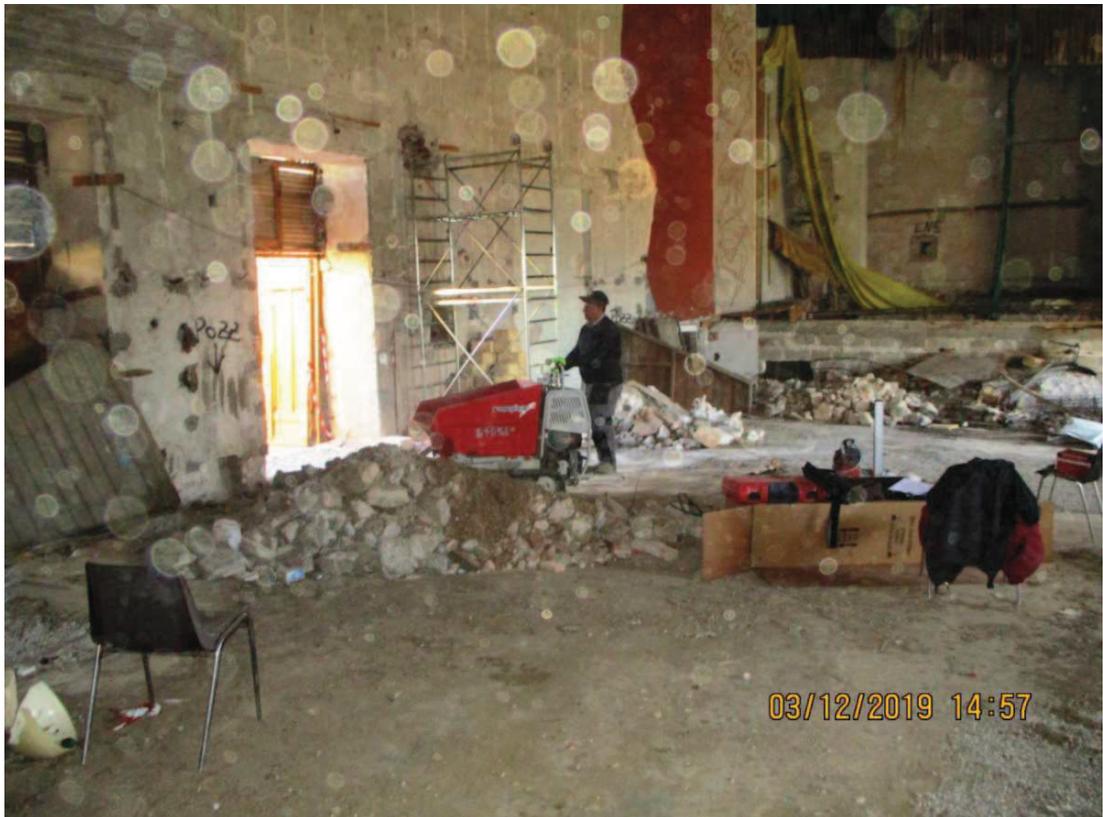
Dalle indagini e prove effettuate e dalle indagini visive sul fabbricato (cfr. foto F1 (V.)-4 (V.)-7(V.)-9(V.)-11(v.)-12(V.)-29(V.)-51(v.)-52(V.)-53(V.)- 55(v.)-56(V.)-62(V.)- 68(V.)- 74(V.)- 77(V.) si rileva che il fabbricato in oggetto ha struttura così distinta:

- struttura in muratura portante in elevazione costituita in generale dalla succitata tipologia "B" (conci di pietrame arenario appena sbazzati di forma irregolare con inserti in laterizio e giunti in malta di calce di discreta qualità)

- la galleria ha struttura in c.a. formata da n.2 mensole che sono incastrate alla muratura portante, sulle quali si appoggiano le gradonate realizzate con solaio in latero cemento gettato in opera;

- la struttura di copertura è del tipo a volta realizzata con solaio in latero cemento gettato in opera;
- le fondazioni sono costituite dalle succitate tipologie di muratura "A" e "B" , ed in particolare quelle di tipologia "A" (probabilmente muraure più antiche di quella del teatro) hanno notevole profondità dal p.c.;

- il teatro ha un setto murario in comune con il fabbricato adiacente che si affaccia su piazza Castello, detto setto murario è costituito dalla suddetta tipologia "A" di muratura (pietrame arenario di forma irregolare con inserti in laterizio e giunti in malte di calce di scadente qualità);

- La muratura di base del teatro a tergo del terrapieno del castello ha composizione eterogenea: muratura tipo "A", roccia in argilla scagliosa, conglomerato cementizio grossolano.

Alla luce di quanto sopra esposto si può concludere che il fabbricato in oggetto ha struttura in muratura di diverso tipo e consistenza e trovasi in discrete condizioni statiche; non si riscontrano infatti stati fessurativi o lesivi.

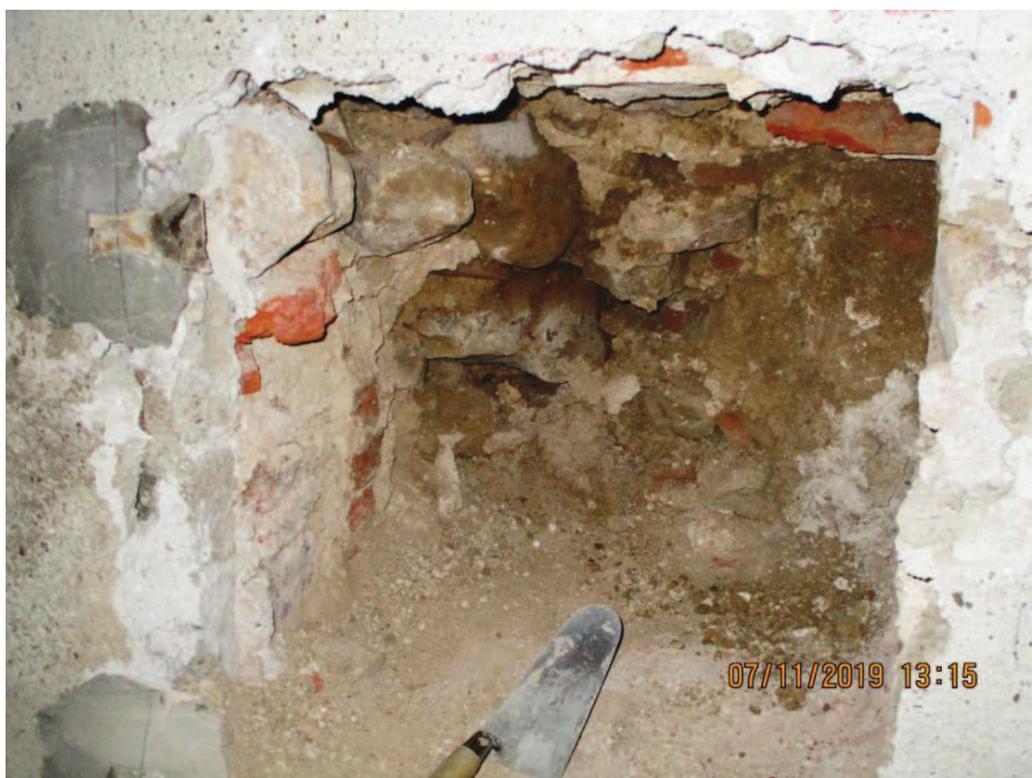
F2

EN1 - SB1 - foto F2-15 - MURATURA TIPO A - PIETRAMA
ARENARIO IRREGOLARE CON INSERTI IN LATERIZIO E MALTA DI CALCE

L'esame è stato eseguito nella parte interna del fabbricato, nel setto murario in comune tra il teatro ed il fabbricato adiacente che si affaccia su piazza Castello, con le seguenti caratteristiche dimensionali:

- Scavo in breccia L=60 cm – H=63 cm, P=61 cm;
- Endoscopia Hperf-pavim.=150 cm – P=83 cm;

La muratura riscontrata è costituita da pietrame arenario di forma irregolare con inserti in laterizio e giunti in malte di calce di scadente qualità.

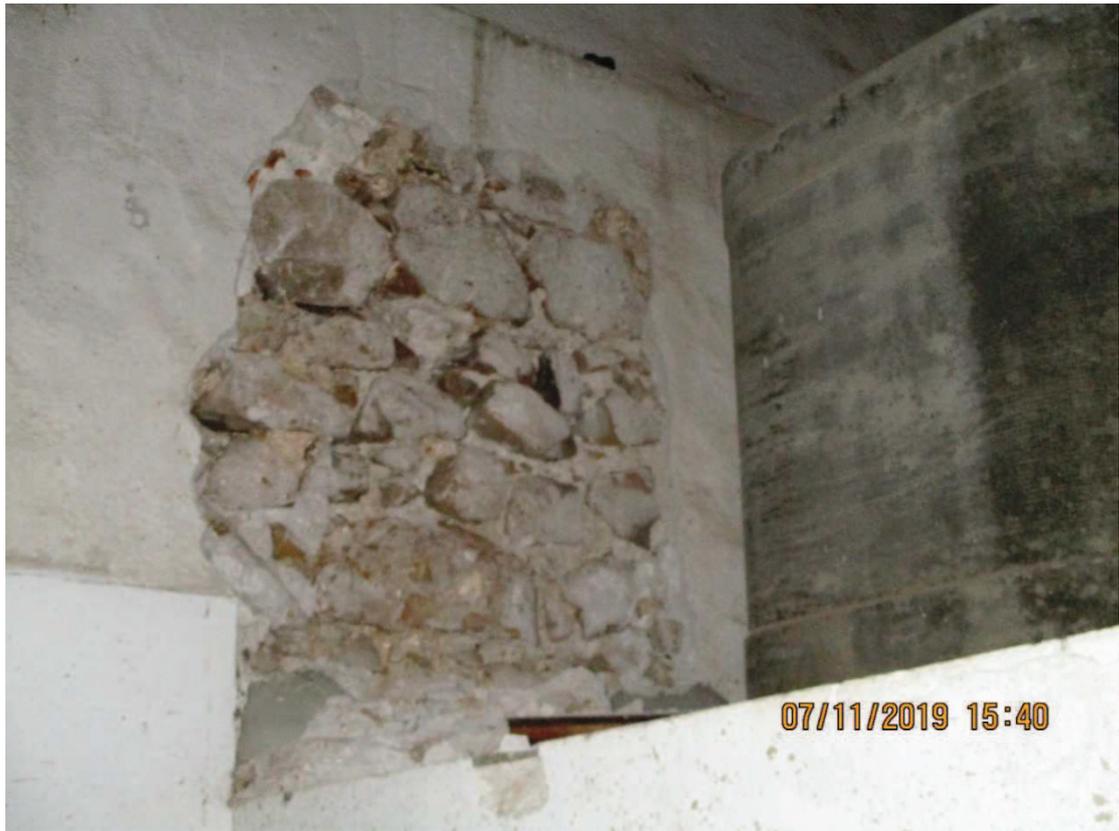
EN4 – SB4 – foto F8 - MURATURA TIPO B - PIETRAMA ALENARIO
IRREGOLARE CON RICORSI IN LATERIZIO E MALTA DI CALCE

L'esame è stato eseguito nella parte interna del fabbricato, nel setto murario in comune tra il teatro ed il fabbricato adiacente che si affaccia su piazza Castello, con le seguenti caratteristiche dimensionali:

- Scavo in breccia L=90 cm - H=110 cm, P=3 cm;
- Endoscopia Hperf-pavim.=150 cm - P=65 cm;

La muratura riscontrata è costituita da conci di pietrame arenario appena sbazzati di forma irregolare con inserti in laterizio e giunti in malta di calce di discreta qualità.

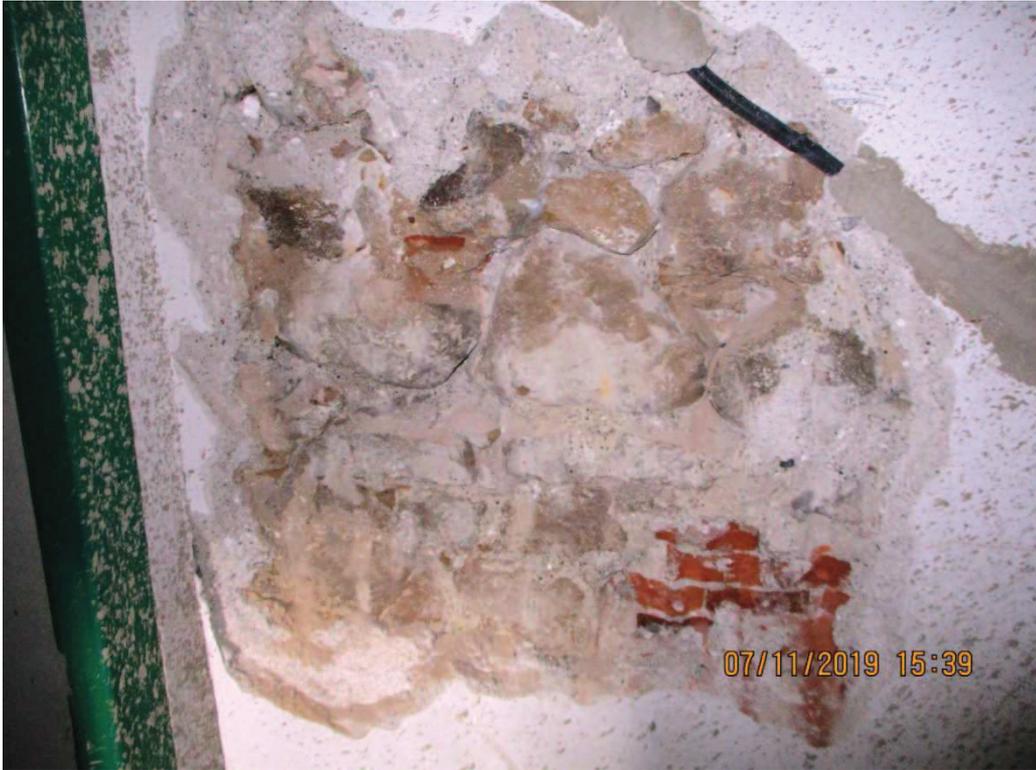
F10

EN3 – SB3 – foto F10-38 - MURATURA TIPO B - PIETRAMA ALENARIO
IRREGOLARE CON RICORSI IN LATERIZIO E MALTA DI CALCE

L'esame è stato eseguito nella parte interna del fabbricato, nel setto murario in comune tra il teatro ed il fabbricato adiacente che si affaccia su piazza Castello, con le seguenti caratteristiche dimensionali:

- Scavo in breccia L=80 cm – H=80 cm, P=4 cm;
- Endoscopia Hperf-pavim.=150 cm – P=70 cm;

La muratura riscontrata è costituita da conci di pietrame arenario appena sbozzati di forma irregolare con inserti in laterizio e giunti in malta di calce di discreta qualità.

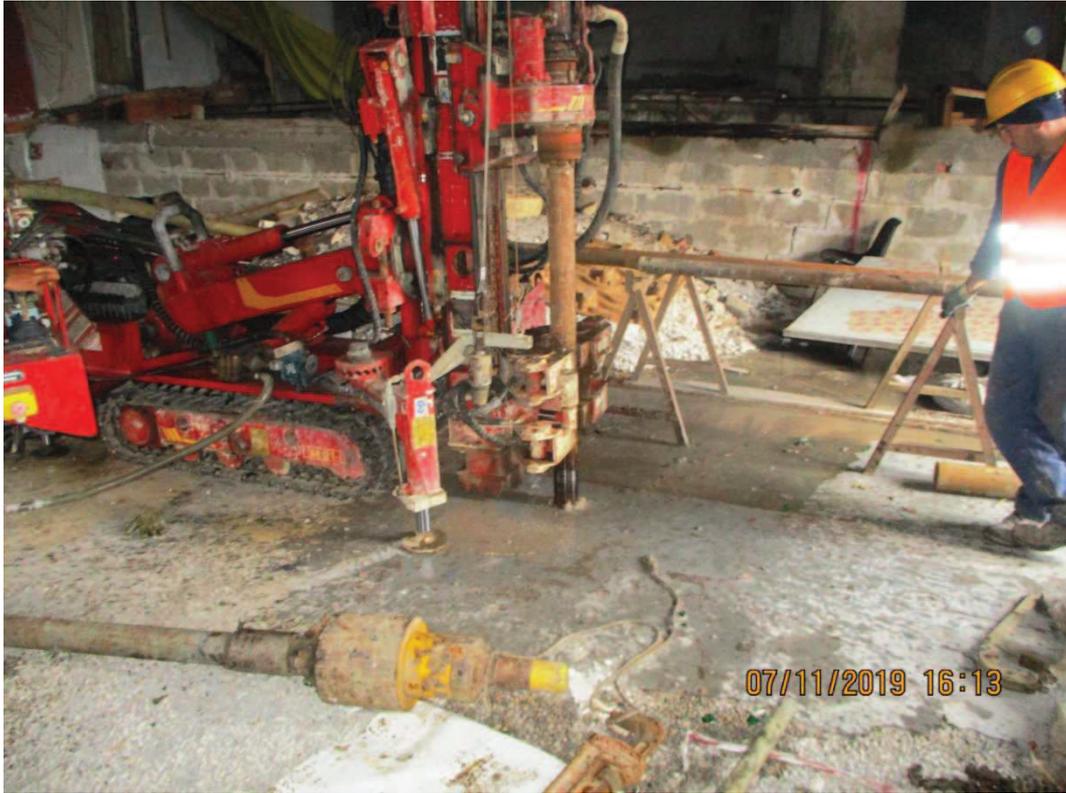
F16

SN2 – foto F16/ F83 – SN2 – 0/5 m / F84 – SN2 – 5/10 m

Da profondità 0,00 m ad 2,30 m – Manufatto composto da elementi lapidei di natura quarzoarenitica legati tra loro con calcestruzzo;

Da profondità 2,30 m a 3,70 m – Ciottoli con ghiaia, di natura quarzoarenitica, a spigoli vivi;

Da profondità 3,70 m a 5,80 m – Ghiaia grossolana con sabbia, debolmente limosa, addensata;

Da profondità 5,80 m a 10,00 m - Limo con argilla, debolmente sabbioso, moderatamente consistente e poco plastico, ricco di clasti a spigoli vivi di natura arenacea;

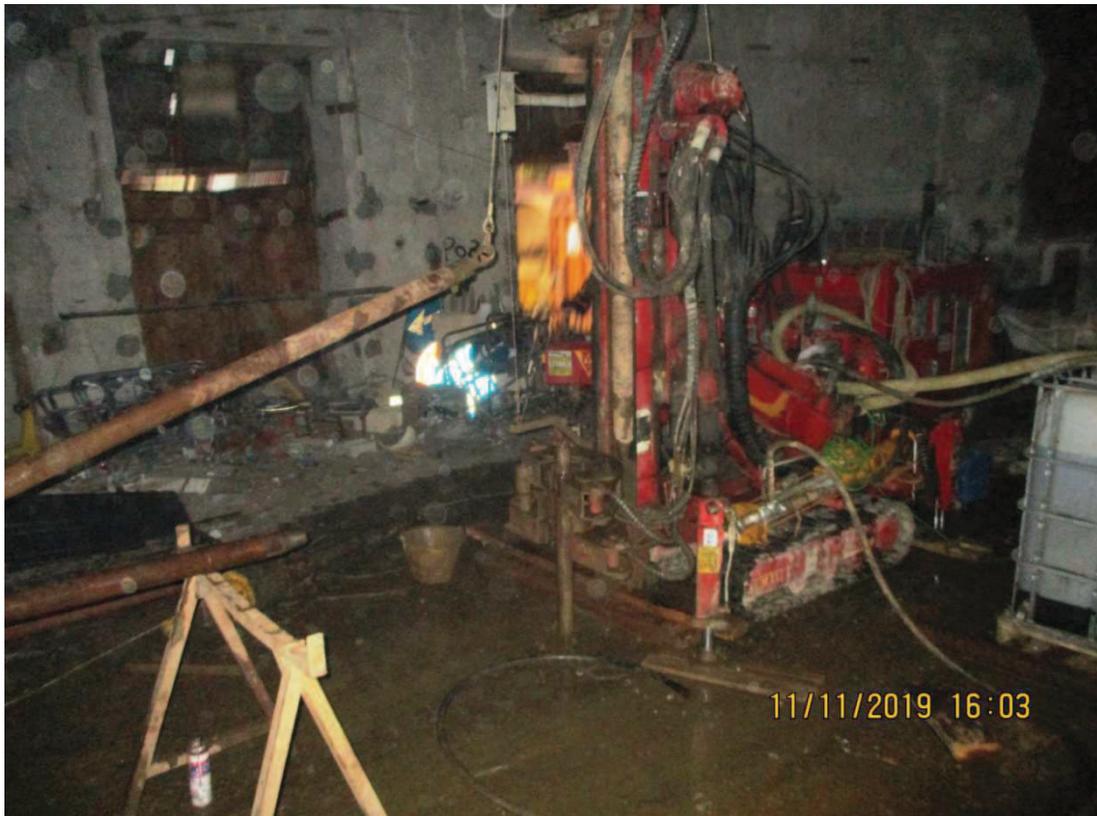
F17

SN1 – foto F17/ F86 – SN1 – 0/5 m / F87 – SN1 – 5/10 m – prelievo n.2
campioni indisturbati P=5,50/5,80 m – P=9,00/9,40 m

Da profondità 0,00 m ad 1,80 m – Terreno di riporto;

Da profondità 1,80 m a 10,00 m – Limo con argilla, debolmente sabbioso, moderatamente consistente e poco plastico, ricco di clasti a spigoli vivi di natura arenacea;

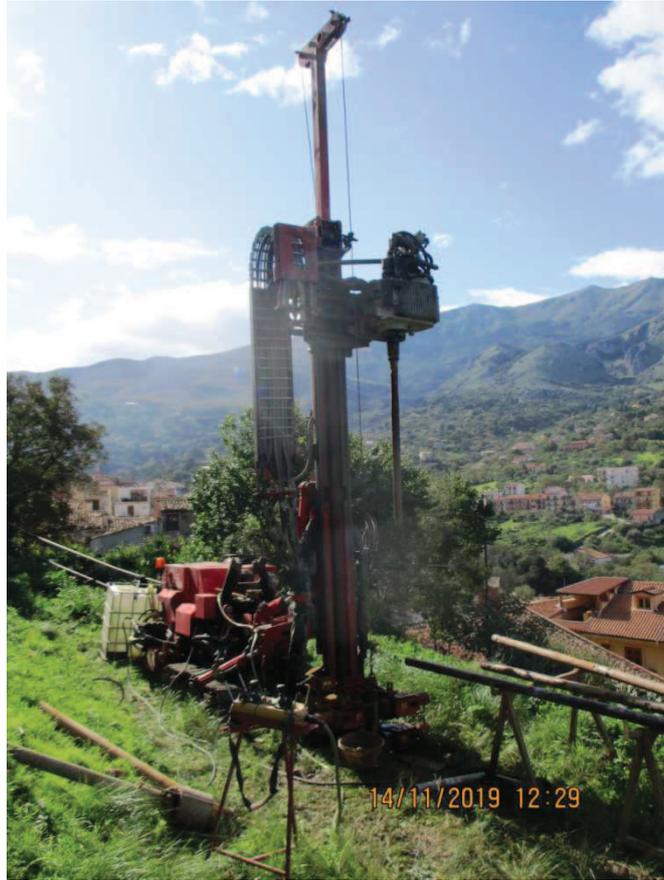
F30

SN3 – foto F30/ F88 – SN3 – 0/5 m/ F90 – SN3 – 5/10 m / F91 – SN3 – 10/15 m
– prelievo n.3 campioni indisturbati P=4,00/4,40 m – P=6,00/6,40 m –
P=14,00-14,40 m

Da profondità 0,00 m ad 2,30 m – Terreno di riporto;

Da profondità 2,30 m a 15,00 m – Limo con argilla, debolmente sabbioso, moderatamente consistente e poco plastico, ricco di clasti a spigoli vivi di natura arenacea;

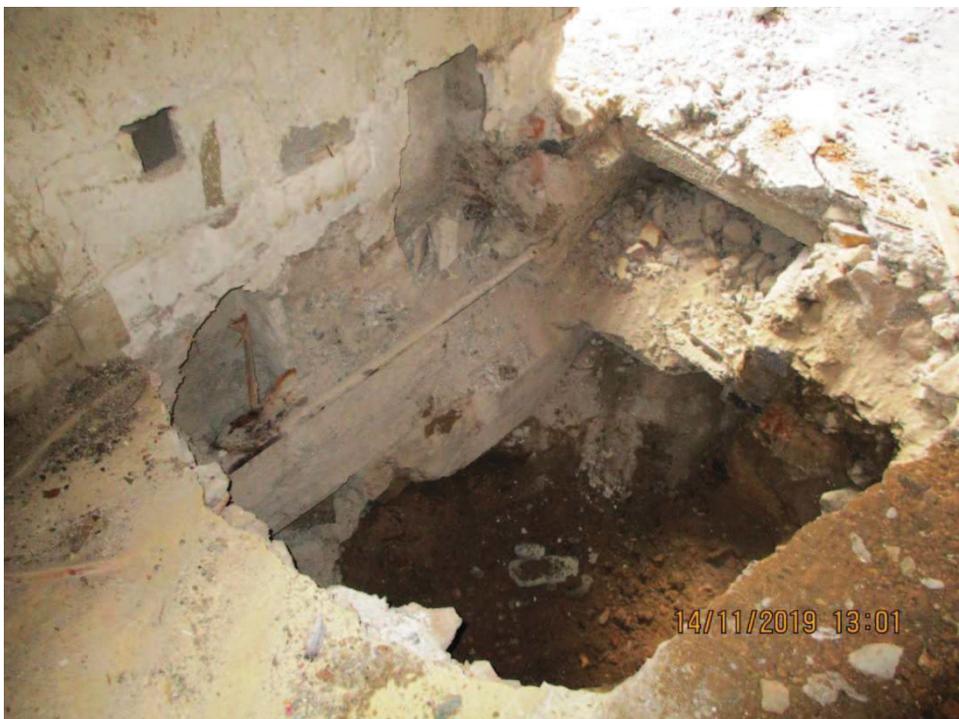
F32

pozzetto PZ1- sez. X-X – foto F32-42 - MURATURA TIPO B - PIETRAMA
ARENARIO IRREGOLARE CON RICORSI IN LATERIZIO E MALTA DI CALCE

Il pozzetto è stato eseguito nella parte interna del fabbricato in prossimità di uno degli ingressi del fabbricato da piazza Castello.

Si è riscontrato il piano di posa delle fondazioni ad 1,0 mt di profondità dal p.c.

La muratura di tale fondazione è costituita da conci di pietrame arenario appena sbozzati di forma irregolare con ricorsi discontinui in laterizio e giunti in malta di calce di discreta qualità.

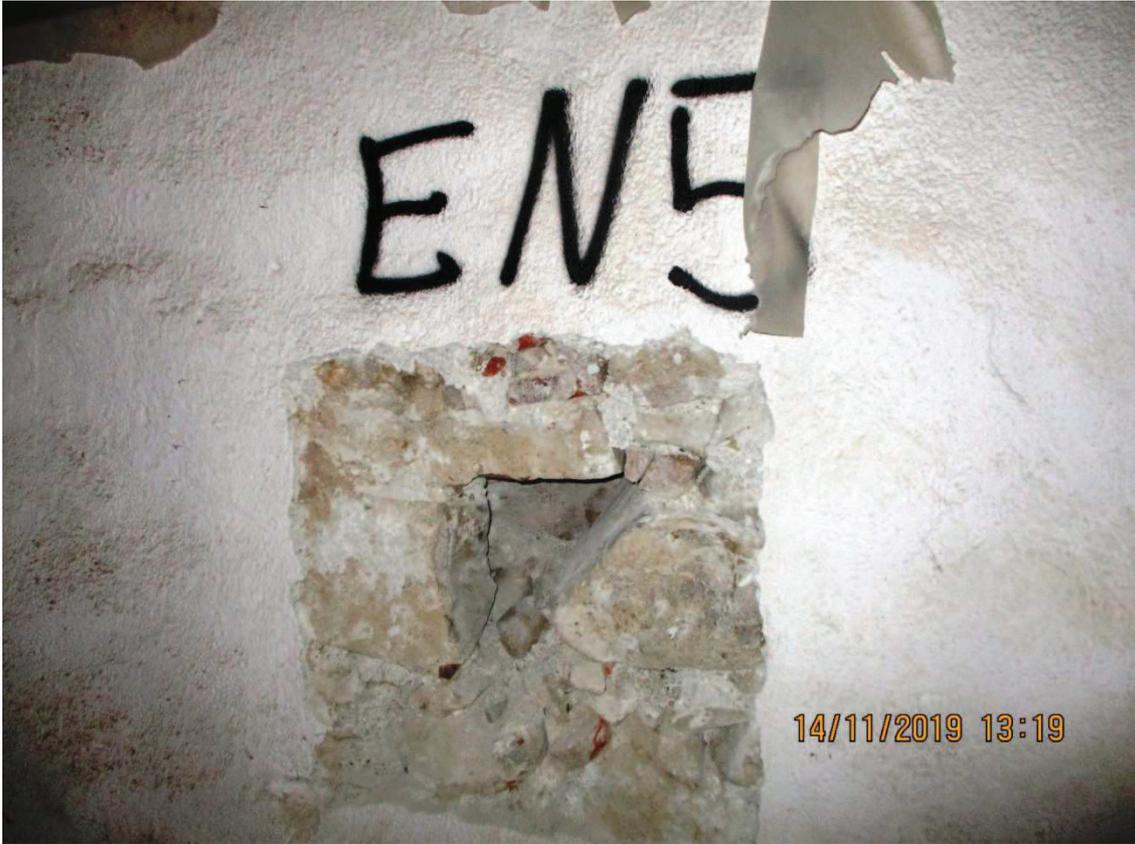
F33

EN5 - SB5 - foto F33-34 - MURATURA TIPO B - PIETrame ARENARIO IRREGOLARE CON RICORSI IN LATERIZIO E MALTA DI CALCE

L'esame è stato eseguito nella parte interna del fabbricato, nel setto murario in comune tra il teatro (zona palco) ed il fabbricato adiacente che si affaccia sul vicolo del Poggio S. Pietro, con le seguenti caratteristiche dimensionali:

- Scavo in breccia L=60 cm - H=60 cm, P=1.5 cm;
- Endoscopia Hperf-pavim.=116 cm - P=80 cm;

La muratura riscontrata è costituita da conci di pietrame arenario appena sbazzati di forma irregolare con inserti in laterizio e giunti in malta di calce di discreta qualità.

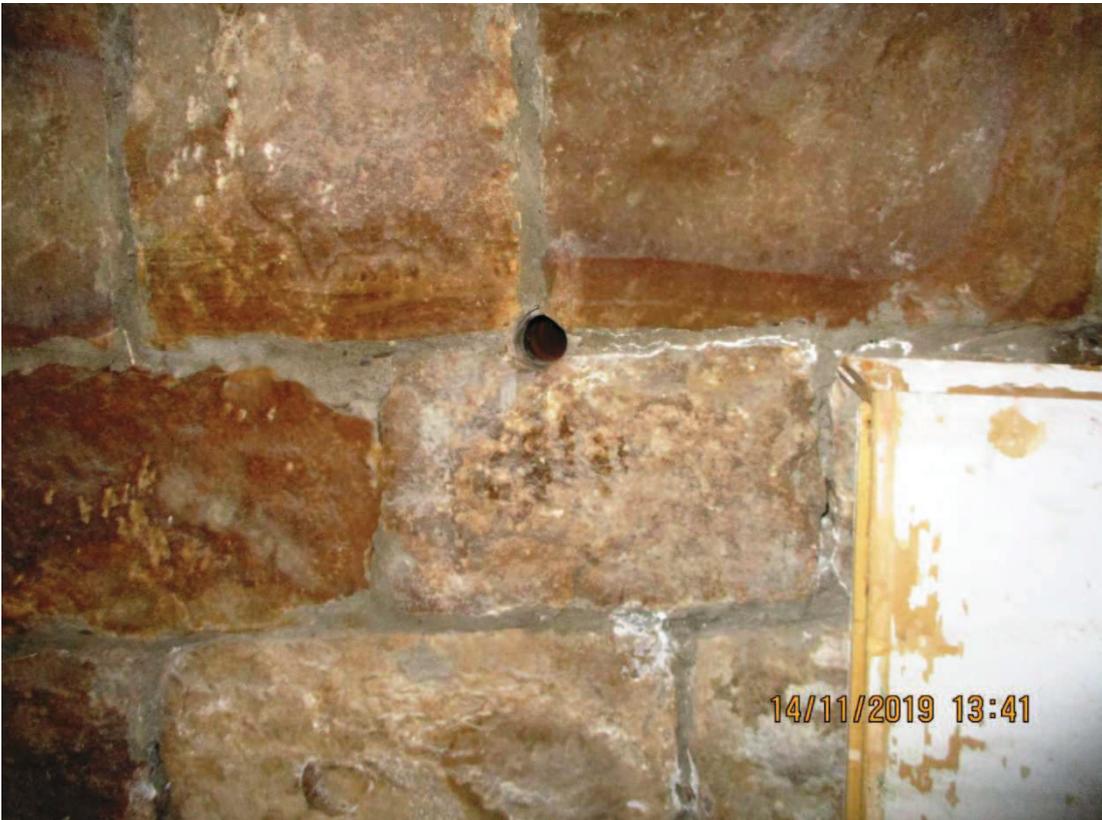
EN6 - foto F40 - MURATURA TIPO C - BLOCCHI DI PIETRA ARENARIA SQUADRATI CON GIUNTI REGOLARI IN MALTA DI CALCE

L'esame è stato eseguito nella parte interna del fabbricato, nel setto murario a tergo del terrapieno del belvedere del castello che trovasi all'interno del tunnel che collega la piazza Castello con il teatro, con le seguenti caratteristiche dimensionali:

- Endoscopia Hperf-pavim.=123 cm - P=80 cm;

In detto saggio si è riscontrato un paramento murario costituito da blocchi di pietra arenaria squadrati, disposti alternati in strati regolari, con giunti in malta di calce di buona qualità.
