COMUNE DI CASTELBUONO

Lavori per l'esecuzione delle indagini di laboratorio propedeutiche all'attività di progettazione esecutiva dei lavori di "Recupero e ristrutturazione dell'ex cine-teatro Le Fontanelle finalizzato alla costituzione di uno spazio polifunzionale"

R.01

**Relazione finale sulla risultanza delle
indagini e prove con giudizio finale**

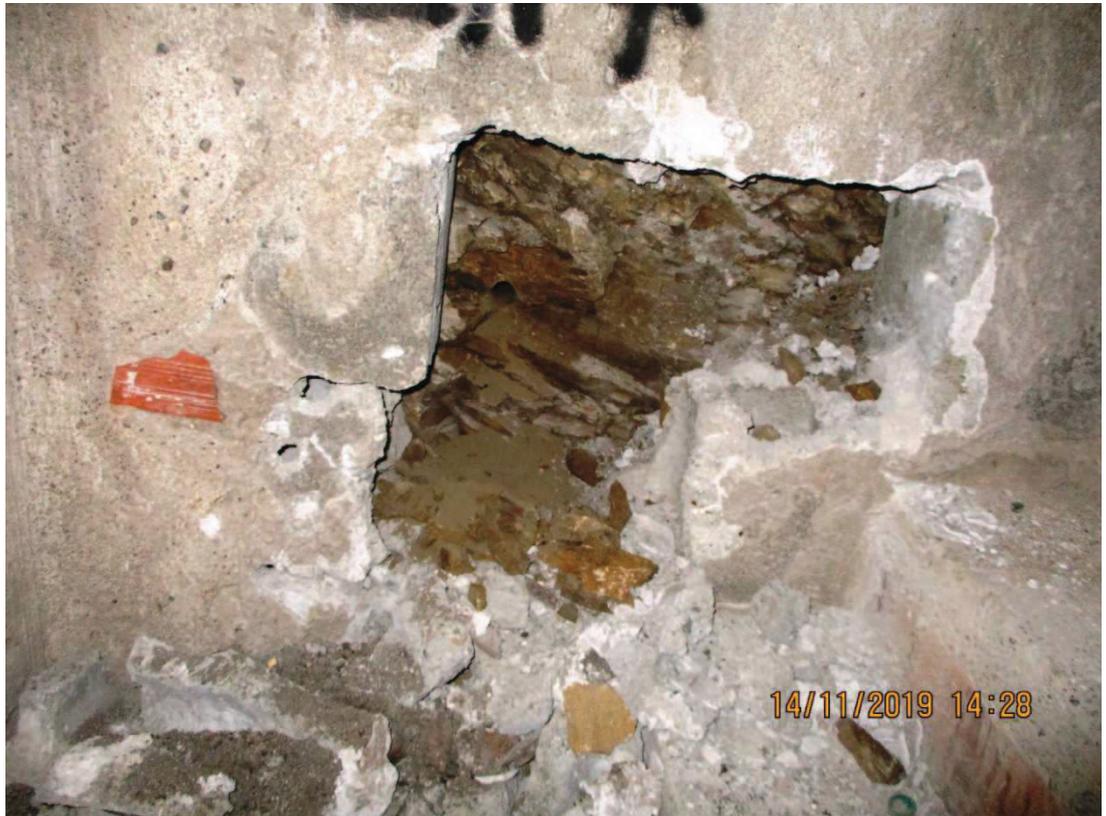
F49

EN7 – SB7 – foto F49-50 - PARAMENTO MURARIO COSTITUITO DA CONTROPARETE IN FORATI DI CLS E STRATO SUCCESSIVO IN ROCCIA DI ARGILLA SCAGLIOSA

L'esame è stato eseguito nella parte interna del fabbricato, nel setto murario a tergo del terrapieno del belvedere del castello, con le seguenti caratteristiche dimensionali:

- Scavo in breccia L=60 cm – H=60 cm, P=1.5 cm;
- Endoscopia Hperf-pavim.=48 cm – P=100 cm;

In detto saggio si è riscontrato un paramento murario costituito da una contro-parete in forati di cls e da un successivo strato in roccia di argilla scagliosa in posto.

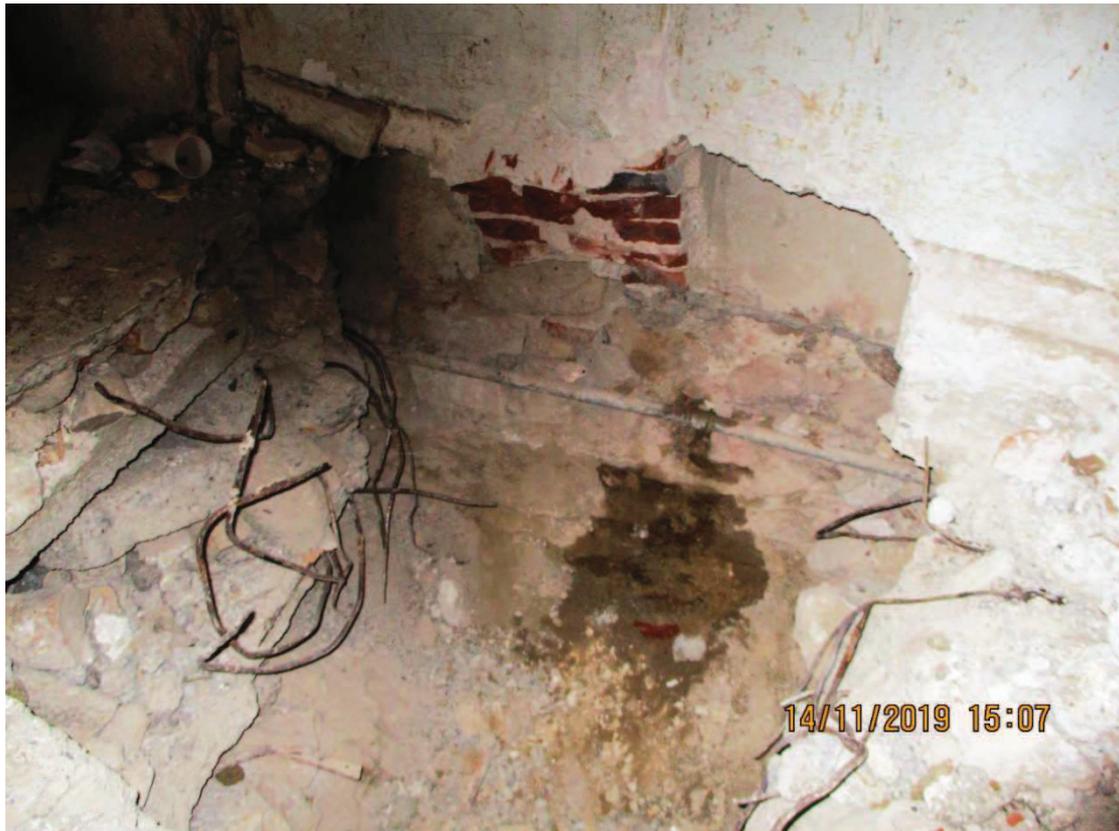
F57

pozzetto PZ2 - sez. Y-Y – foto F57-56 - MURATURA TIPO A - PIETRAMA
ARENARIO IRREGOLARE CON INSERTI IN LATERIZIO E MALTA DI CALCE

Il pozzetto è stato eseguito nella parte interna del fabbricato, nel setto murario in comune tra il teatro ed il fabbricato adiacente che si affaccia su piazza Castello.

Si è scavato fino alla profondità di 1,8 mt dal p.c. e si è riscontrato che il setto murario prosegue in profondità, e pertanto non si è potuto stabilire la profondità del piano di posa delle fondazioni.

La muratura di tale fondazione è costituita da pietrame arenario di forma irregolare con inserti in laterizio e giunti in malta di calce di scadente qualità.

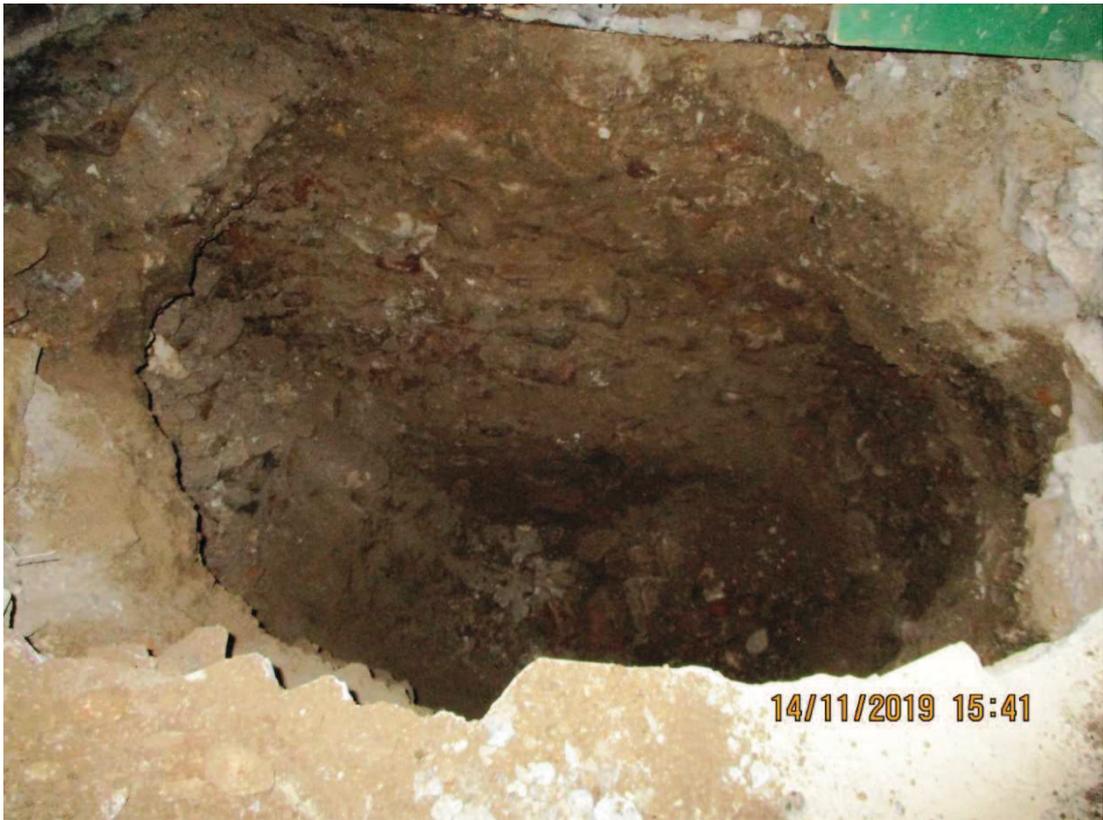
F63

pozzetto PZ3 - sez. Z-Z - foto F63-65 - MURATURA TIPO A - PIETRAMA
ARENARIO IRREGOLARE CON INSERTI IN LATERIZIO E MALTA DI CALCE

Il pozzetto è stato eseguito nella parte interna del fabbricato, nel setto murario a tergo del terrapieno del belvedere del castello.

Si è scavato fino alla profondità di 1,96 mt dal p.c. e si è riscontrato che il setto murario prosegue in profondità, e pertanto non si è potuto stabilire la profondità del piano di posa delle fondazioni.

La muratura di tale fondazione è costituita da pietrame arenario di forma irregolare con inserti in laterizio e giunti in malte di calce di scadente qualità.

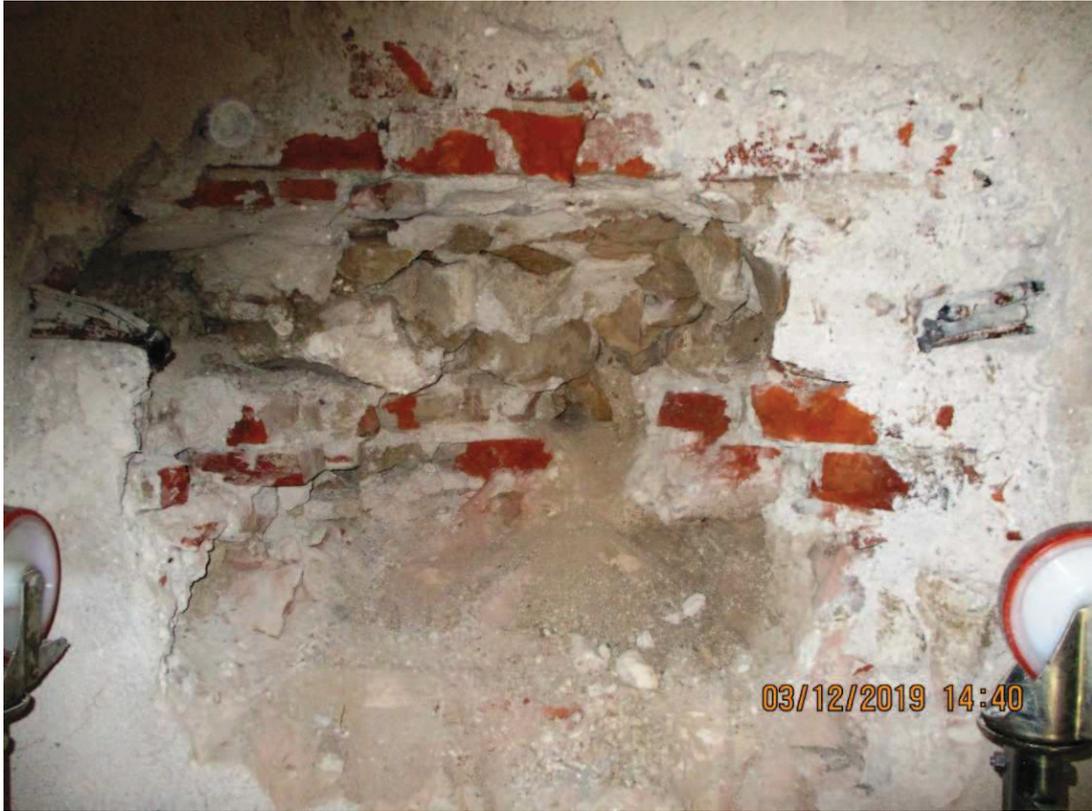
F70

EN2 – SB2 – foto F70-71 - MURATURA TIPO B - PIETRAMA ALENARIO
IRREGOLARE CON RICORSI IN LATERIZIO E MALTA DI CALCE

L'esame è stato eseguito nella parte interna del fabbricato, nel setto murario in comune tra il teatro ed il fabbricato adiacente che si affaccia su piazza Castello, con le seguenti caratteristiche dimensionali:

- Scavo in breccia L=60 cm – H=60 cm, P=15 cm;
- Endoscopia Hperf-pavim.=376 cm – P=83 cm;

La muratura riscontrata è costituita da conci di pietrame arenario appena sbozzati di forma irregolare con ricorsi discontinui in laterizio e giunti in malta di calce di discreta qualità.

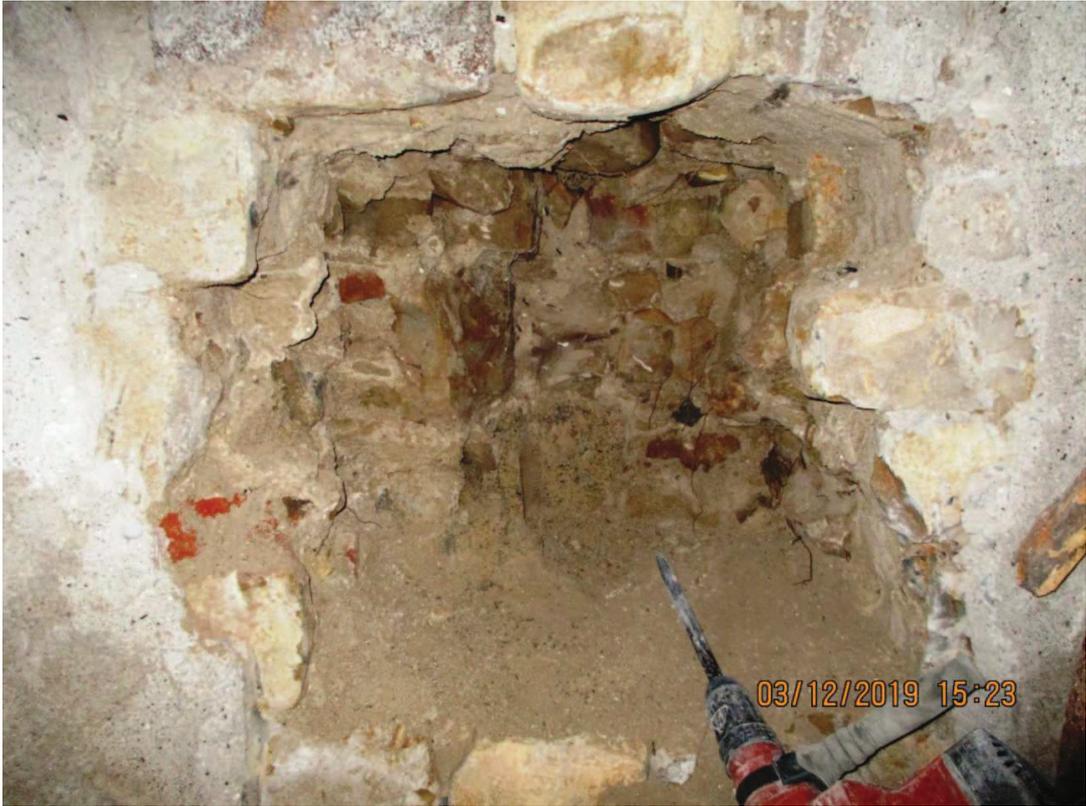
EN8 – SB8 – foto F82 - MURATURA TIPO B - PIETRAMA ALENARIO IRREGOLARE CON RICORSI IN LATERIZIO E MALTA DI CALCE

L'esame è stato eseguito nella parte interna del fabbricato, nel setto murario a tergo del terrapieno della scalinata di accesso al castello, con le seguenti caratteristiche dimensionali:

- Scavo in breccia L=73 cm – H=66 cm, P=49 cm;
- Endoscopia Hperf-pavim.=105 cm – P=60 cm;

La muratura riscontrata è costituita da conci di pietrame arenario appena sbazzati di forma irregolare con ricorsi discontinui in laterizio e giunti in malta di calce di discreta qualità.

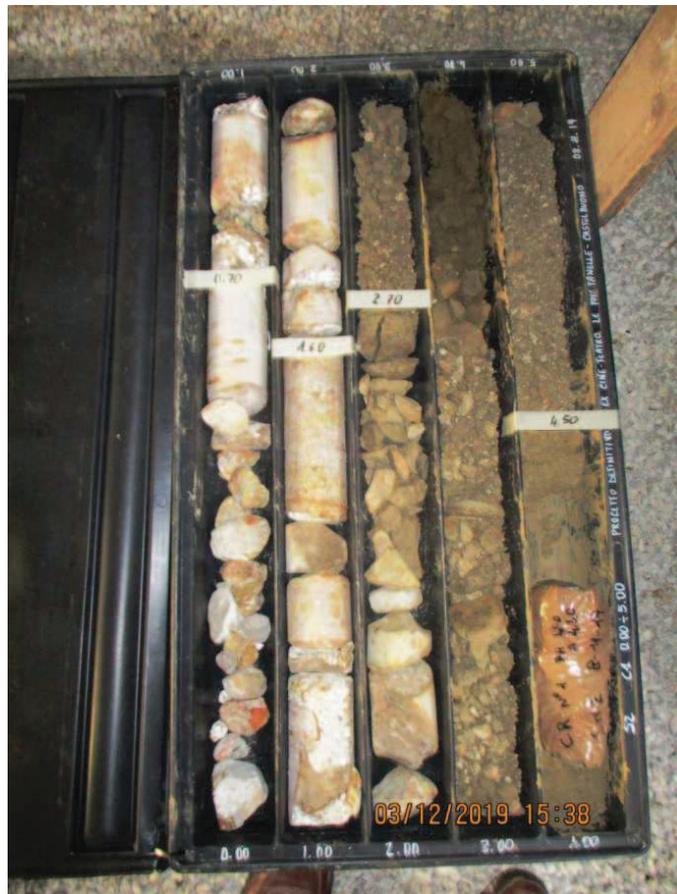
SN2 – foto F16/ F83 – SN2 – 0/5 m / F84 – SN2 – 5/10 m

Da profondità 0,00 m ad 2,30 m – Manufatto composto da elementi lapidei di natura quarzoarenitica legati tra loro con calcestruzzo;

Da profondità 2,30 m a 3,70 m – Ciottoli con ghiaia, di natura quarzoarenitica, a spigoli vivi;

Da profondità 3,70 m a 5,80 m – Ghiaia grossolana con sabbia, debolmente limosa, addensata;

Da profondità 5,80 m a 10,00 m - Limo con argilla, debolmente sabbioso, moderatamente consistente e poco plastico, ricco di clasti a spigoli vivi di natura arenacea;

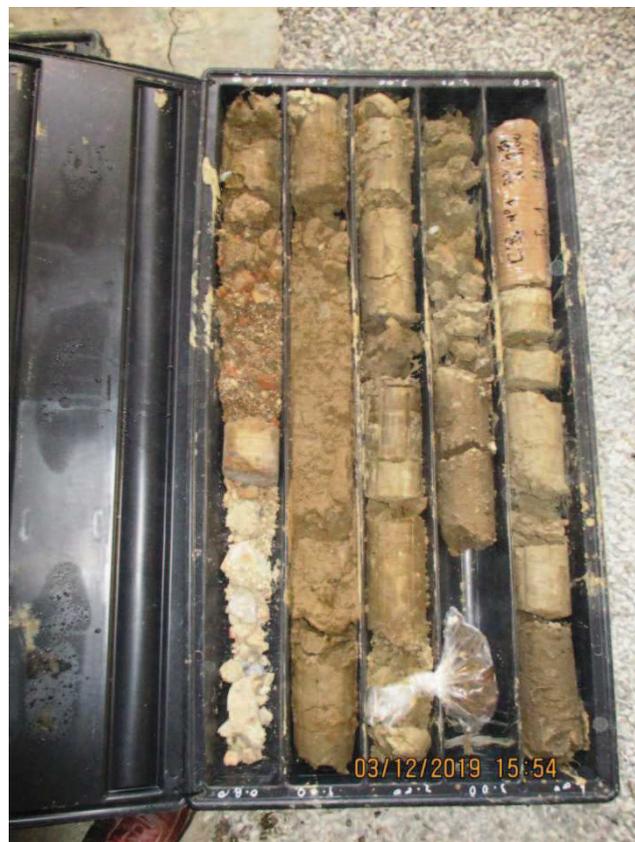
SN1 – foto F17/ F86 – SN1 – 0/5 m / F87 – SN1 – 5/10 m – prelievo n.2
campioni indisturbati P=5,50/5,80 m – P=9,00/9,40 m

Da profondità 0,00 m ad 1,80 m – Terreno di riporto;

Da profondità 1,80 m a 10,00 m – Limo con argilla, debolmente sabbioso, moderatamente consistente e poco plastico, ricco di clasti a spigoli vivi di natura arenacea;

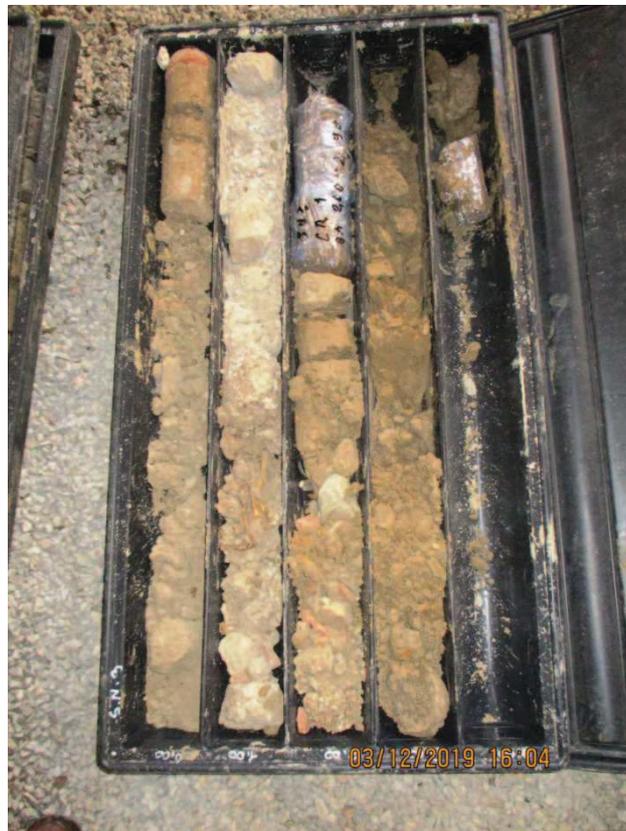
F88 – SN3 – 0/5 m

SN3 – foto F30/ F88 – SN3 – 0/5 m/ F90 – SN3 – 5/10 m / F91 – SN3 – 10/15 m
– prelievo n.3 campioni indisturbati P=4,00/4,40 m – P=6,00/6,40 m –
P=14,00-14,40 m

Da profondità 0,00 m ad 2,30 m – Terreno di riporto;

Da profondità 2,30 m a 15,00 m – Limo con argilla, debolmente sabbioso, moderatamente consistente e poco plastico, ricco di clasti a spigoli vivi di natura arenacea;

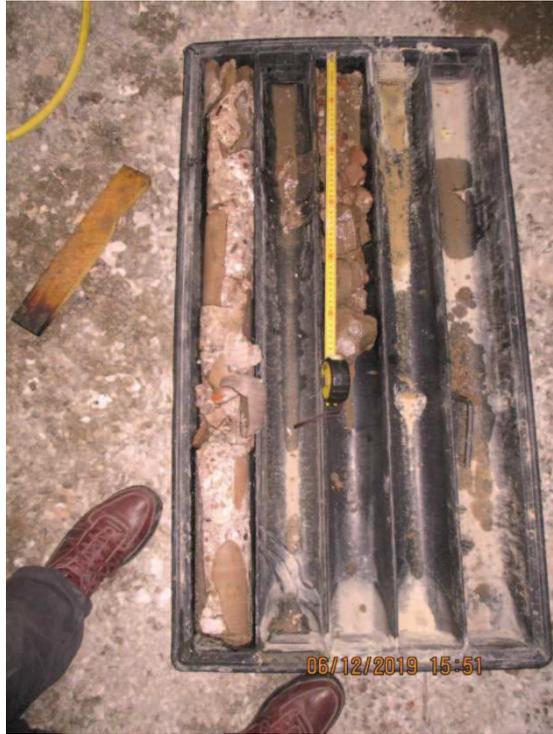
F92 – SO2

SO2 - foto F92-93 - Øperf.=90 mm - MURATURA TIPO A - PIETRAMA ARENARIO IRREGOLARE CON INSERTI IN LATERIZIO E MALTA DI CALCE

L'esame è stato eseguito nella parte interna del fabbricato, nel setto murario a tergo del terrapieno del belvedere del castello, per una profondità pari a 157 cm ed una altezza di perforazione dal p.c. pari a 51 cm:

La muratura riscontrata ha le seguenti caratteristiche:

- da 0 a 100 cm è composta da pietrame arenario di forma irregolare e giunti in malte di calce di scadente qualità;
- da 100 a 57 cm è composta da materiale di riporto retrostante il muro costituito da terreno rimaneggiato frammisto ad elementi di laterizi centimetrici ed elementi lapidei arenacei decimetrici.

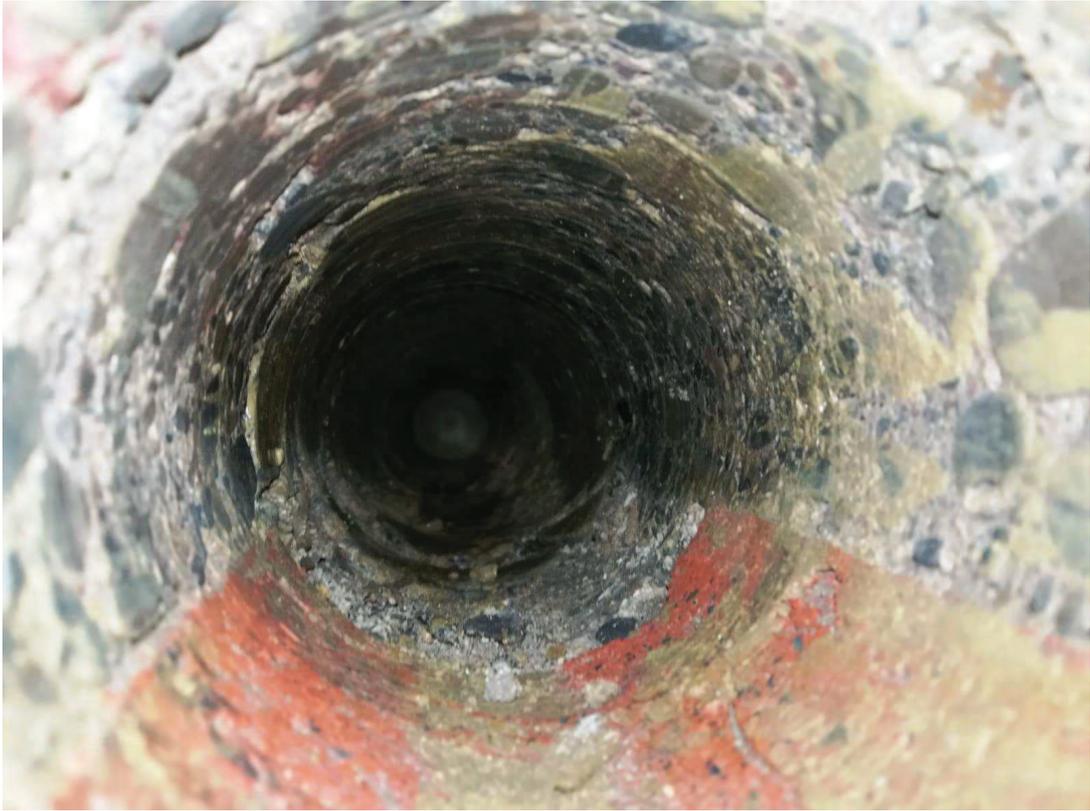
F105 – SO1

SO1 - foto F105-109 - Øperf.=75 mm - MURATURA TIPO D - 1°TRATTO CONGLOMERATO CEMENTIZIO GROSSOLANO L=50 cm E 2° L=30 cm IN PIETRAMA ARENARIO CON MALTA DI CALCE

L'esame è stato eseguito nella parte interna del fabbricato, nel setto murario a tergo del terrapieno del belvedere del castello, per una profondità pari a 100 cm ed una altezza di perforazione dal p.c. pari a 164 cm:

La muratura riscontrata ha le seguenti caratteristiche:

- da 0 a 50 cm da conglomerato cementizio grossolano;
- da 50 a 80 cm è composta da pietrame arenario di forma irregolare e giunti in malte di calce di scadente qualità;
- oltre 80 cm da argilla scagliosa rimaneggiata.
